紫外線殺菌灯（空調機専用）によるカビ対策 ～東京都立中央図書館の取組み～

◎佐々木紫乃、眞野節雄（東京都立中央図書館）、清水徳仁（極東貿易(株)）、清水博道（(株)ハリマビシステム）

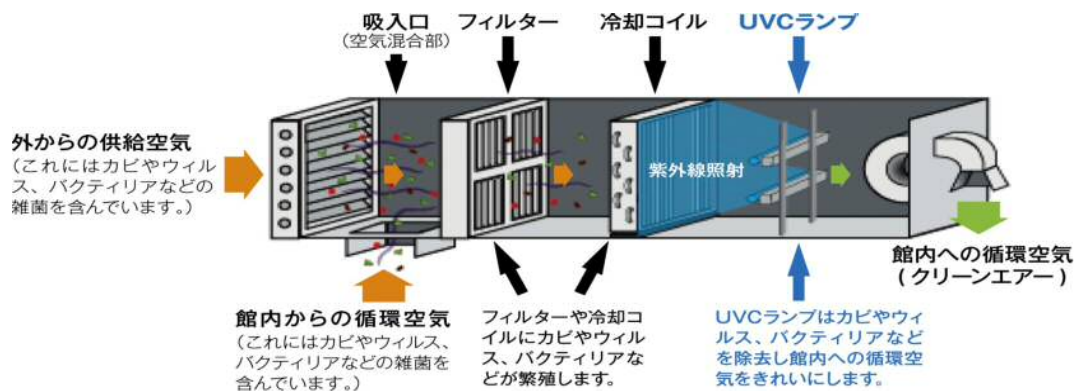
紫外線殺菌灯は空調機内の熱交換コイル付近に設置し、強力な紫外線(UV-C)を照射することによってコイル表面および空調機内を流れる空気中存在する細菌や真菌を殺菌するものである**。当館の書庫の空調機は地上書庫系統、地下書庫系統の2機があり、いずれも1996年製で、外気を常に取り入れるタイプである。

◎紫外線殺菌灯：米国Steril-Aire社製 空調機専用殺菌灯

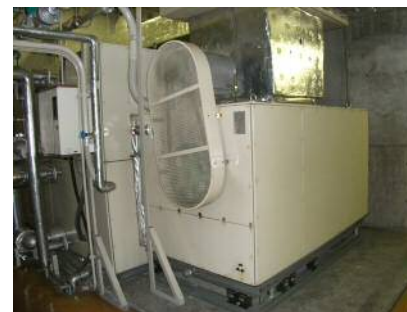
地下書庫系統 空調機

地下書庫系統 空調機(2013年3月11日設置) 61インチ4本、42インチ4本

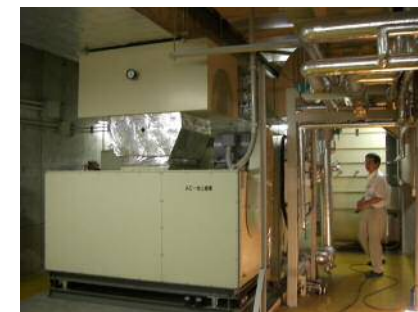
地上書庫系統 空調機

地上書庫系統 空調機(2014年1月17日設置) 61インチ2本、24インチ2本

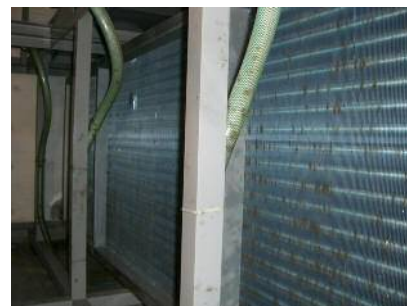
地下書庫 熱交換コイル 殺菌灯設置前
